**АКТ ОБСЛЕДОВАНИЯ
объекта социальной инфраструктуры
К ПАСПОРТУ ДОСТУПНОСТИ ОСИ
№ 2**

1.1. Наименование (вид) объекта Здание терапевтического отделения

1.2. Адрес объекта Республика Коми, г.Печора, Печорский проспект, д.18а

**Бюро №16 – филиал ФКУ «ГБ МСЭ по Республике Коми» Минтруда России,
Республика Коми, г.Печора, Печорский проспект, д.18а**

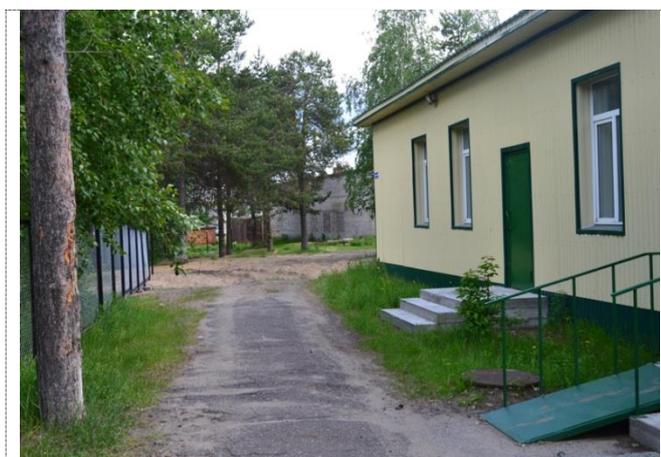
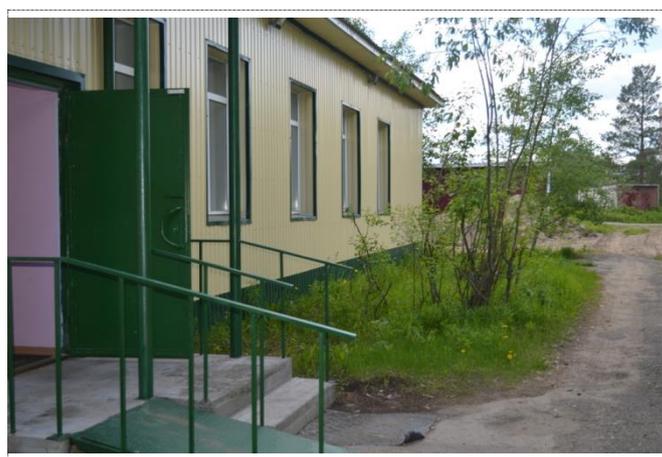
Фото №1 – Пути движения к ОСИ от остановки транспорта

Фото №2 – Пути движения к ОСИ от остановки транспорта

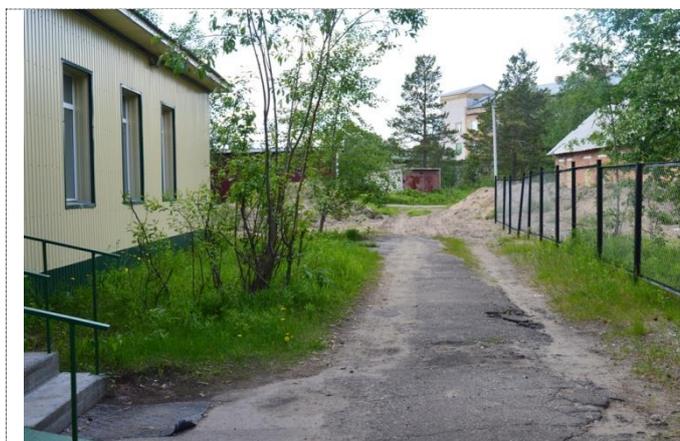
Фото №3 – Прилегающая территория

1.2	Путь (пути) движения на территории	есть	-	3 - 6	- поверхность дороги в трещинах и надломах - присутствие насыпного материала	Все	- обустроить дорожное покрытие	Ремонт

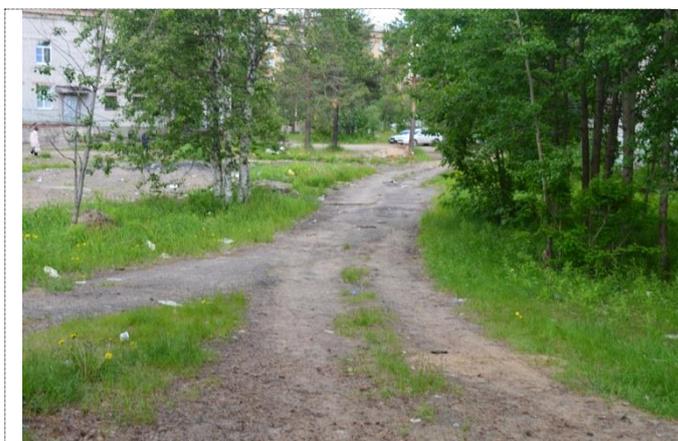
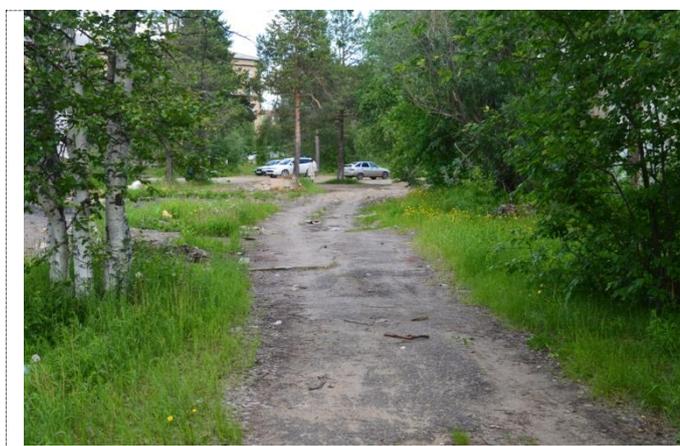
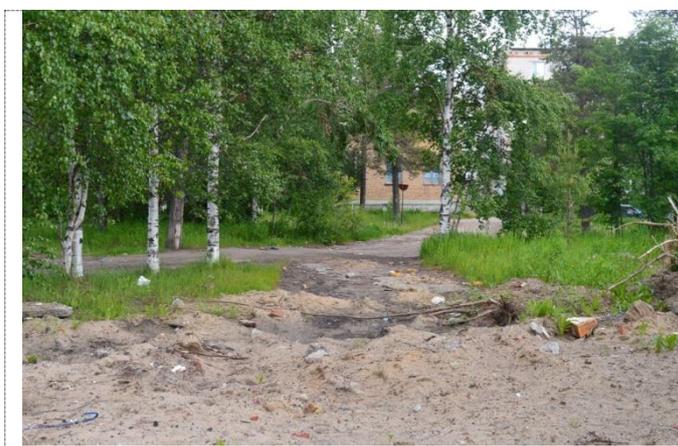
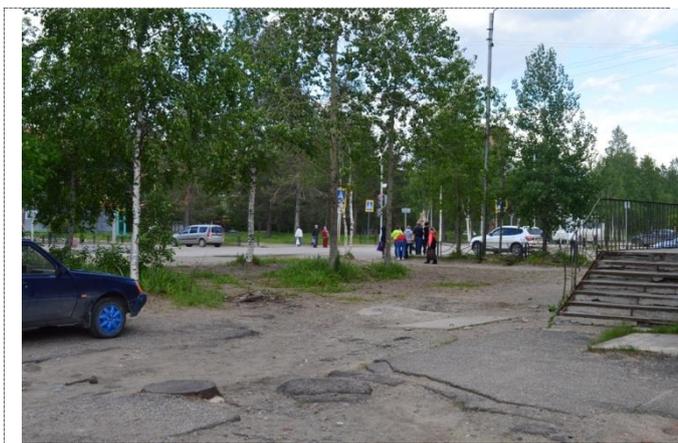
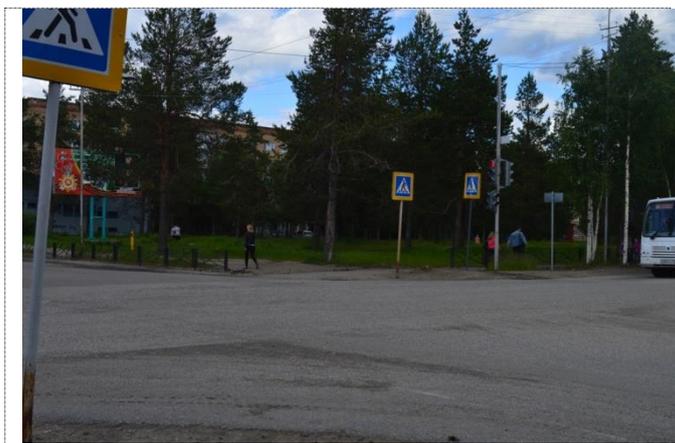
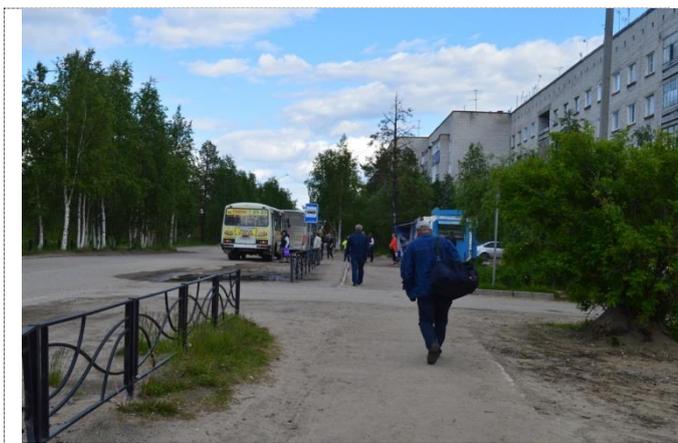
3.2.6 Перепады высоты на пути: *есть, нет* (описать *неровная поверхность путей движения (асфальтированная дорога с трещинами, часть дороги не обустроена, из насыпи)*)

Фото №4 – Пути движения к объекту

Фото №5 – Пути движения к объекту

Фото №6 – Пути движения к объекту

Фото №7 – Пути движения к объекту

Фото №8 – Пути движения к объекту

Фото №9 – Пути движения к объекту

Для решения проблем доступности **для инвалидов, передвигающихся на креслах-колясках**, необходимо обустроить прилегающую территорию (устранить неровную поверхность), обустроить автостоянку (устройство парковочных мест для транспорта инвалидов с обозначением), обустроить пандус поручнями.

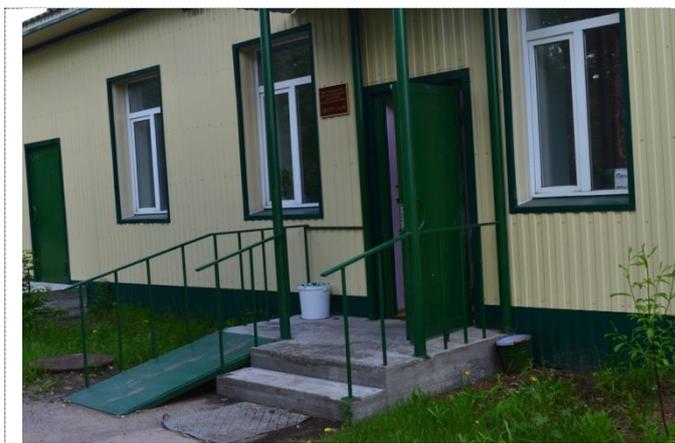
Фото №10 – Вход в здание

2.1	Лестница (наружная)	есть	-	10	<ul style="list-style-type: none"> - ненормативный уклон (высота подъемов ступеней 17 см, ширина ступеней 35 см); - отсутствие поручней; - отсутствие тактильной и контрастной информации перед началом марша лестницы; - отсутствие контрастной маркировки крайних ступеней; - отсутствие бортиков на участках лестницы, не примыкающих к стене 	О, С	<ul style="list-style-type: none"> - ремонт лестничного марша с устройством нормативной лестницы (нескользящее покрытие, ширина проступи – 40 см, высота подъемов ступеней до 12 см, установка поручней с 2 сторон на высоте 0,9 м с горизонтальным завершением на 0,3 м, установка тактильной предупредительной информации перед маршем, нанесение контрастной маркировки на крайние ступени, установка бортиков); ситуационной помощи с установкой кнопки вызова персонала (переговорного устройства) перед началом марша лестницы 	Ремонт, Орг, ТСП

2.2	Пандус (наружный)	есть	-	10	- отсутствие поручней	все	установка поручней с 2 сторон на высоте 0,7 и 0,9 м с горизонтальным

завершением наклонной части пандуса на 0,3 м	
2.3	Входная площадка (перед дверью)	есть	-	10, 11	- ненормативное размещение информации об ОСИ	К, С	- размещение информации об ОСИ над входной площадкой с размерами знаков, соответствующими расстоянию рассмотрения, а также установка информационного табло об ОСИ со стороны дверной ручки на высоте 1,4 – 1,75 м с дублированием рельефными знаками	ТСР, ТР

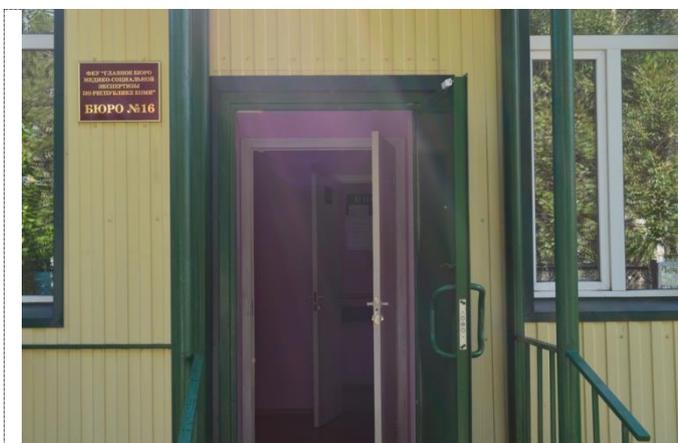
Фото №11 – Вход в здание

2.4	Дверь (входная)	есть	-	11	- отсутствие доводчика; - перепад высот в дверном проеме 0,027м; - тактильная предупреждающая информация перед дверным проёмом.	К, О, С	- обустроить дверидоводчиком; - уменьшить перепад высот в дверном проеме до 0,025м; - нанести тактильную предупреждающую информацию перед дверным проёмом за 0,8 м;	ТСР, Орг, Ремонт

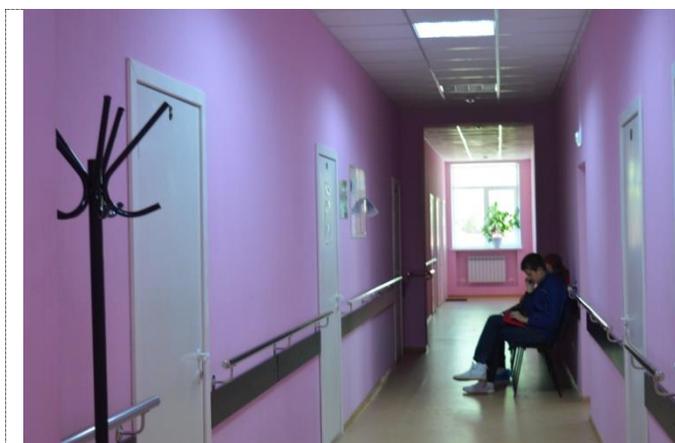
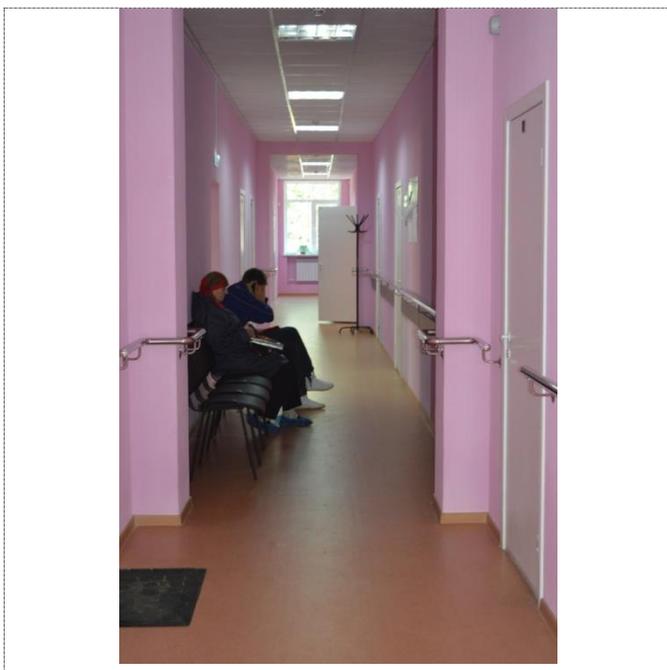
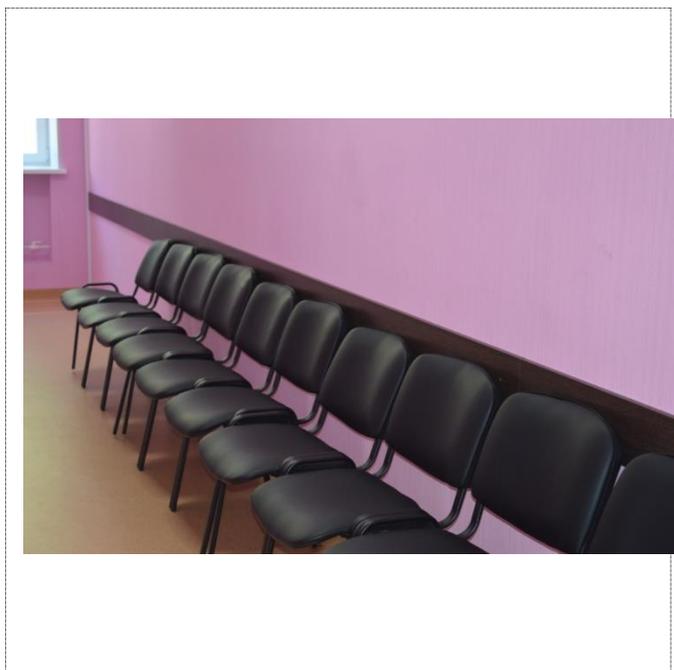
3.1	Коридор (вестибюль, зона ожидания)	есть	-	12-14	- отсутствие комплексной информации о пути и направлении движения со схемой расположения и функциональным назначением помещений	Все	- разместить на путях движения комплексную информацию (в т.ч. цветовые и тактильные направляющие) со схемой расположения и функциональным назначением помещений	Орг, ТСР

Фото №12 – Пути движения внутри здания

Фото №13 – Пути движения внутри здания

Фото №14 – Пути движения внутри здания

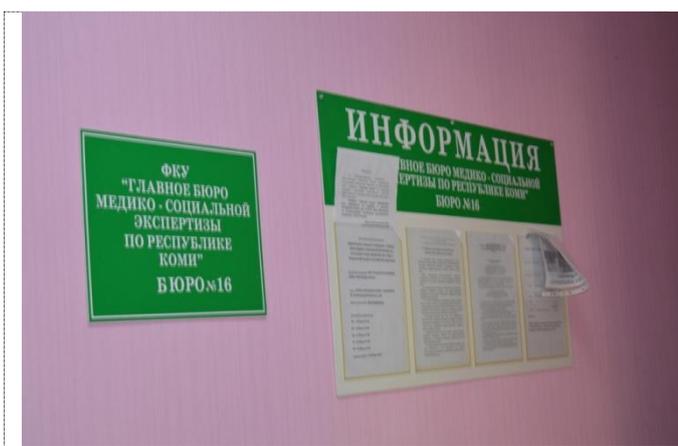
Фото №15 – Пути движения внутри здания

№ п/п	Наименование функционально-планировочного элемента	Наличие элемента			Выявленные нарушения и замечания		Работы по адаптации объектов	
		есть/ нет	№ на плане	№ фото	Содержание	Значимо для инвалида (категория)	Содержание	Виды работ
6.1	Визуальные средства	есть	-	15	Нарушение нормативных требований к размещению визуальной информации, отсутствие информации на ясном языке	Все	Организовать размещение комплексной системы информации на всех зонах объекта	Орг, ТСП,
6.2	Акустические средства	нет	-	-	Отсутствие акустической системы информирования и оповещения об опасности			
6.3	Тактильные средства	нет	-	-	Отсутствие дублирования информации тактильными средствами			
	ОБЩИЕ требования к зоне				Нарушены требования непрерывности информации, своевременного ориентирования и однозначного опознания объектов и мест посещения

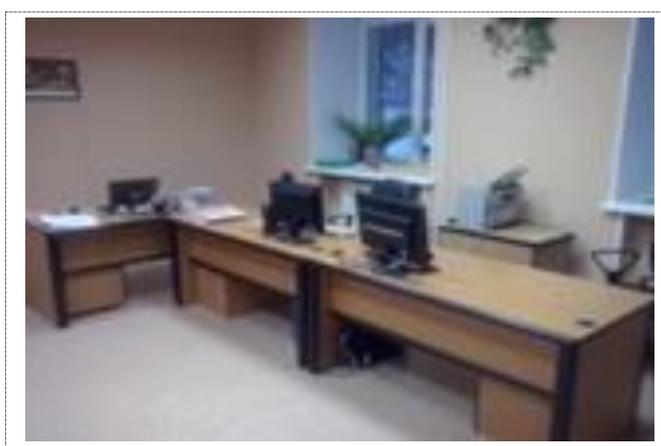
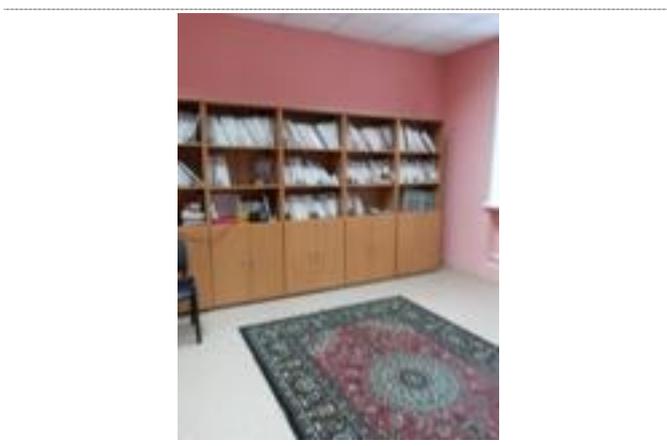
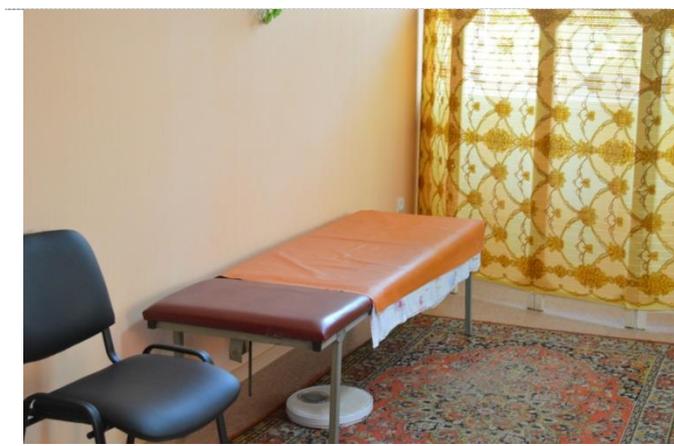
4.1	Кабинетная форма обслуживания	есть	-	16-18	- ширина дверных проёмов 0,85 м; - ненормативное размещение информационных обозначений помещений; -отсутствуют доводчики на дверях при входе в кабинет; - не организовано донесение информации в доступной форме людям с нарушениями восприятия	Все	- расширить узкие дверные проёмы; - установить информационные рельефные таблички к каждому помещению рядом с дверью на высоте от 1,4 до 1,75м со стороны дверной ручки; - установить доводчики; - приобрести переносную индукционную систему для оказания услуг граждан с нарушениями слуха, а также организовать сурдоперевод	Орг, Ремонт, ТСР

Фото №16 – Зона оказания услуг (кабинет № __)

Фото №17 – Зона оказания услуг (кабинет № __)

Фото №18 – Зона оказания услуг (кабинет № __)

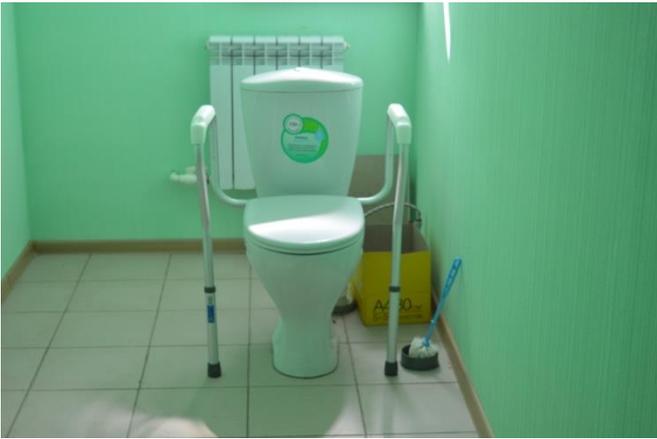
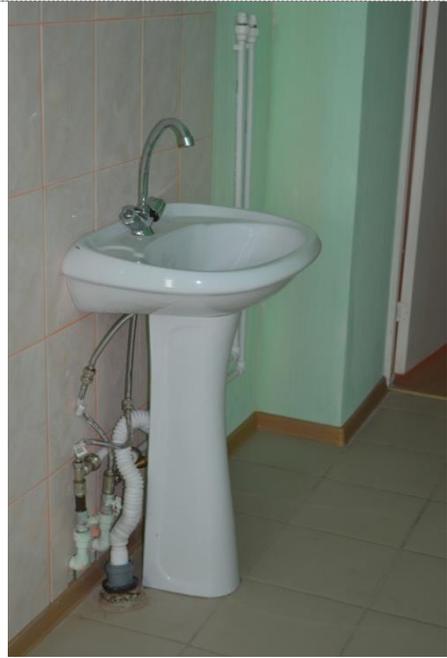
№ п/п	Наименование функционально-планировочного элемента	Наличие элемента			Выявленные нарушения и замечания		Работы по адаптации объектов	
		есть/ нет	№ на плане	№ фото	Содержание	Значим о для инвали да (категория)	Содержание	Виды работ
5.1	Туалетная комната	есть	-	19-20	- отсутствуют кнопки вызова персонала; - отсутствуют крючки для костылей и тростей; - ненормативное размещение информационных обозначений помещений.	Все	- установить кнопки вызова персонала; - установить крючки для костылей и тростей; - установить информационные рельефные таблички к помещению рядом с дверью на высоте от 1,4 до 1,75м со стороны дверной ручки;	Орг, ТСП,
5.2	Душевая/ ванная комната	нет	-	-				
5.3	Бытовая комната (гардеробная)	нет	-	-				
	ОБЩИЕ требования к зоне

Фото №19 – Санитарно-гигиенические помещения

Фото №20 – Санитарно-гигиенические помещения

Для обеспечения **полной доступности объекта для инвалидов с патологией опорно-двигательного** установить крючки для костылей и тростей в санитарно-гигиенических помещениях.
