АКТ ОБСЛЕДОВАНИЯ
объекта социальной инфраструктуры
К ПАСПОРТУ ДОСТУПНОСТИ ОСИ
№ 1

г. Сыктывкар «***10***» ***апреля 2015 года***
Наименование территориального
образования субъекта РФ

1.1. Наименование (вид) объекта ***учреждение медико-социальной экспертизы***
1.2. Адрес объекта ***167000, Республика Коми, г.Сыктывкар, ул. Интернациональная, д.100***

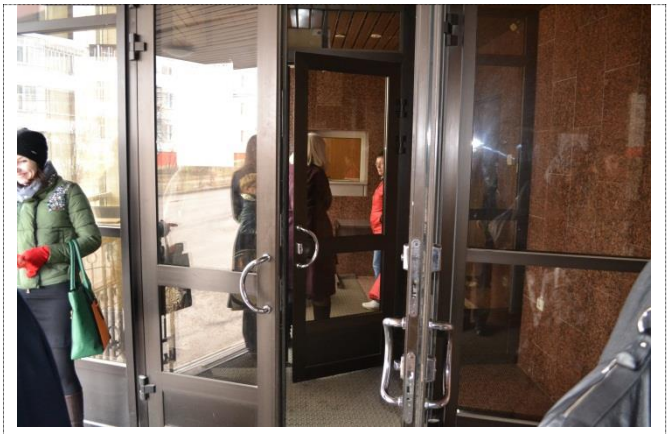
установкой кнопки вызова персонала (переговорного устройства) перед началом марша лестницы	
2.2	Пандус (наружный)	нет	-	-				
2.3	Входная площадка (перед дверью)	есть	-	8 - 10	- ненормативное размещение информации об ОСИ	К, С	- размещение информации об ОСИ над входной площадкой с размерами знаков, соответствующими расстоянию рассмотрения, а также установка информационного табло об ОСИ со стороны дверной ручки на высоте 1,4 – 1,75 м с дублированием рельефными знаками	ТСР, ТР

Фото №10 – Вход в здание

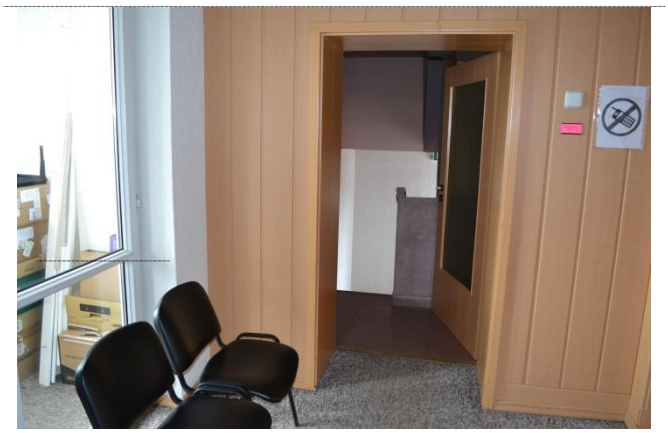
3.2	Лестница (внутри здания)	есть	-	18 - 20	- отсутствуют поручни с 2 сторон; - не обеспечена непрерывность имеющихся поручней; - отсутствует контрастная маркировка крайних ступеней; - отсутствует тактильная информация перед началом марша; - отсутствуют рельефные обозначения этажей на	О, С, Г, У	- установить нормативные поручни с 2 сторон на высоте 0,9 м с горизонтальным завершением на 0,3 м с нанесением рельефных обозначений этажей; - нанесение контрастной маркировки на крайние ступени; - нанесение тактильной информации за 0,6 м	Орг, ТР, ТСР

Фото №20 – Пути движения внутри здания

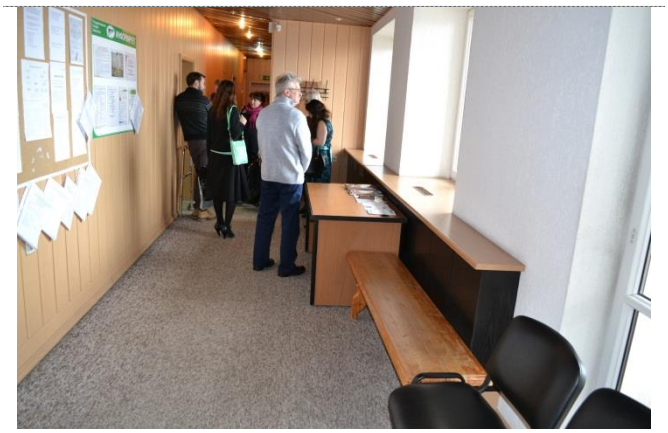
3.1	Коридор (вестибюль, зона ожидания, галерея, балкон)	есть	-	12 – 14, 16 - 17, 21 - 22	- ширина путей движения в чистоте на некоторых участках менее 1,5 м; - отсутствие комплексной информации о пути и направлении движения со схемой расположения и функциональным назначением помещений	Все	- организовать приём граждан на креслах-колясках на 1 этаже; - разместить на путях движения комплексную информацию (в т.ч. цветовые и тактильные направляющие) со схемой расположения и функциональным назначением помещений	Орг, ТР, ТСР

Фото №21 – Пути движения внутри здания
